道路橋改良工事に伴う地下水の現況把握と影響調査の一例

日本地下水開発株 大滝 勝・秋山 純一

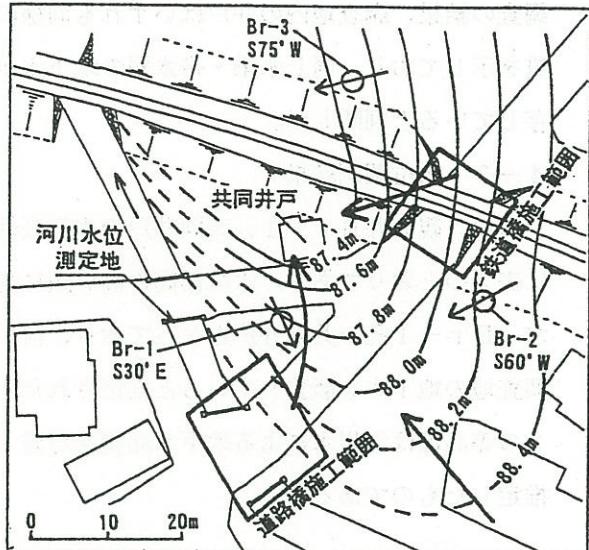
図2 流向流速測定結果および
地下水水面の推定等高線図(標高)

調査孔	B r - 1	B r - 2	B r - 3
測定深度	G. L. -5.76m	G. L. -5.72m	G. L. -5.72m
地層区分	粘土混砂礫	粘土混砂礫	粘土混砂礫
測定流速 (cm/sec)	6.19×10^{-3}	4.17×10^{-3}	1.28×10^{-2}
ダルシー流速 (cm/sec)	1.2×10^{-2}	8.3×10^{-4}	2.5×10^{-3}
流 向	S 30° E	S 60° W	S 75° W

B r - 1 孔は他の2孔とは異なり、河川の流下方向と正反対を示した。ボーリング結果では異種の帶水層を示すような土層は確認されていないため、玉石による乱流の影響が考えられる。

調査地の地下水は東北東と南南東、及び南南西の3方向から流入する形態が推定され、道路橋・鉄道橋の改良工事の際は、いずれの場合も共同井戸の水位・水質に影響を及ぼす可能性があると判断される。

河川、観測井B r-1、共同井戸の水位高低差は表2のとおりである。水位標高の高い順に河川水→B r-1孔→共同井戸となっており、河川が調査地の地下水を涵養していると推定された。図2の等高線は河川水による地下水涵養を考慮して推定したものである。

調査結果を総合的に考察した結果、河川水が共同井戸を涵養し、地下水流下方向が道路橋・鉄道橋から共同井戸に向いていることから、改良工事による井戸水の汚濁発生・水位低下などの異常発生が予想された。

鉄道橋基礎工は影響低減工法としてニューマチックケーソン工法を採用する。道路橋のフーチング施工は止水矢板の打設が困難な土質であり、薬液注入も既存井戸を汚染する危険性があることから、影響発生を回避することは困難と考えられた。

- ① 上水道の配備
- ② 地下水流向の上流側への代替井戸の設置
- ③ 地下水の異常発生に備えて貯水槽・給水車の配備を提案した。
