鳥海山麓に分布する 泥岩の風化特性と地すべり

奥山ボーリング株式会社

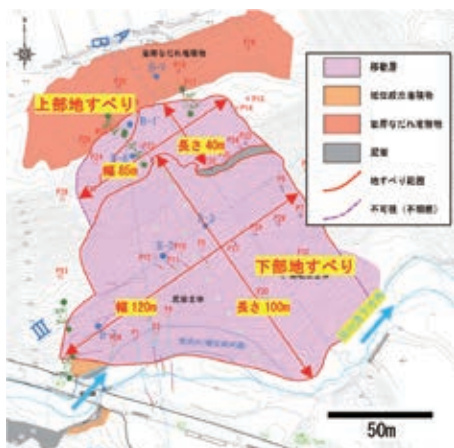
図-1 地すべり地の平面図²⁾

地すべりは下部と上部に区分される(図-1、図-2)。下部すべりは幅約120m、長さ約100m、上部すべりは幅約85m、長さ約40mの規模であり、上部すべりの末端は下部すべりの頭部に抜け出るような形状となっている。この地すべりにより移動土塊が下方の河川に到達し、河川断面の50%から100%埋塞した。

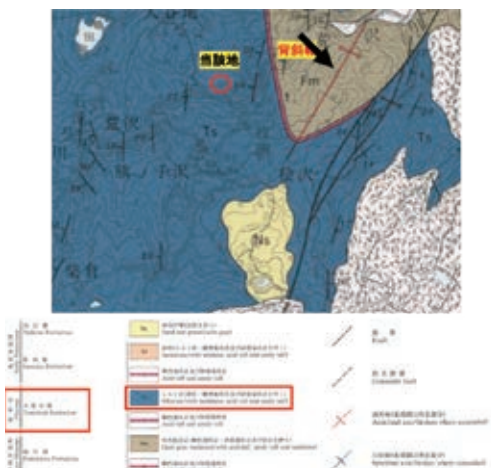
図-6 調査地周辺の地質図⁵⁾

地質は、新第三紀鮮新世から第四紀更新世前期の暗灰色の塊状な泥岩やシルト岩から成る天徳寺層である（図-6）。その上位には、写真-1に示す第四紀更新世中期の鳥海火山噴出物であり透水性の高い由利原岩層なだれ堆積物が分布し⁵⁾、本地すべりの上部に緩い沢地形を覆うような分布形態を確認できる。

また、当地の東方1kmには背斜軸の存在が推定されており（図-6）、当該箇所は背斜構造の背斜翼部に位置する⁵⁾。背斜軸周囲では、地層中に引張割れ目（節理）が形成され、風化による地質体の強度低下が発生しやすいとされている⁶⁾（図-7）。

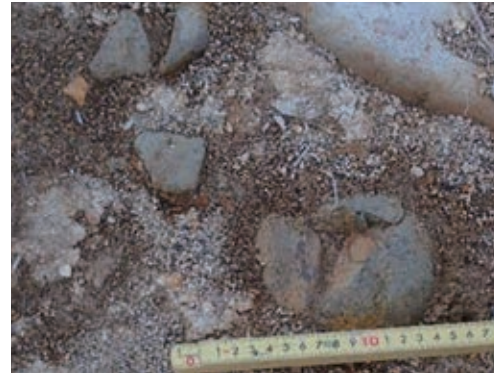
写真-1 地すべり頭部に分布する岩層なだれ堆積物

このスレーキングが進行した主な要因は次の3点である。①当該地域において背斜構造が認められることで、地層中に潜在的な引張亀裂が存在したこと。②鳥海山麓の末端に位置するため、当地に水が集積しやすい場所であったこと。③透水係数が高い岩屑なだれ堆積物（岩塊や礫を多く含む）が地すべり頭部の凹地形

を埋めたような形態で堆積しており、地すべり地内へ水が供給しやすかったこと。これらの要因が重なり、地層中の割れ目に沿って地下深部まで水が浸透し、スレーキングが促進したのだと推察した。

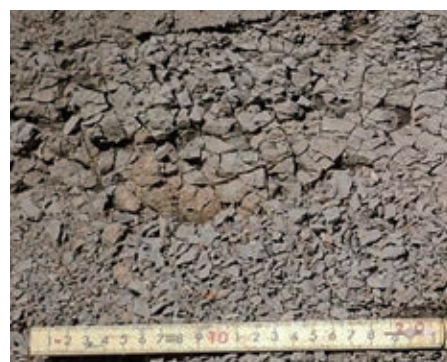
現在、上部すべりでは頭部排土工が施工中であり、排土した切土法面には泥岩の露頭が確認できる。切土間もない露頭の新鮮部は暗灰色を呈する一方、写真-2に示すような細粒化を示す部分も多く認められる。ボーリングコアでも、同様な細粒化した泥岩が認められた（写真-3）。

写真-2 スレーキングにより細粒化した泥岩
