# 庄内砂丘の冠水被害と地下水構造

株式会社新東京ジオ・システム

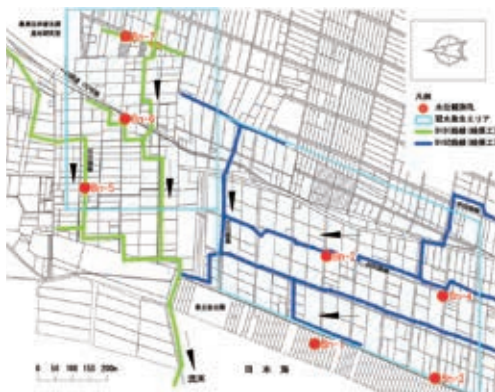
水位観測孔は図-4に示すように、各対策工事計画路線沿いに水位観測孔(Bn-1~

Bn-7) を配置した。

図-4 観測孔設置状況
