第14回地すべり現地検討会報告

「秋田県・狼沢地すべり及び逆川地すべり」

東北工業大学土木工学科 千葉 則行

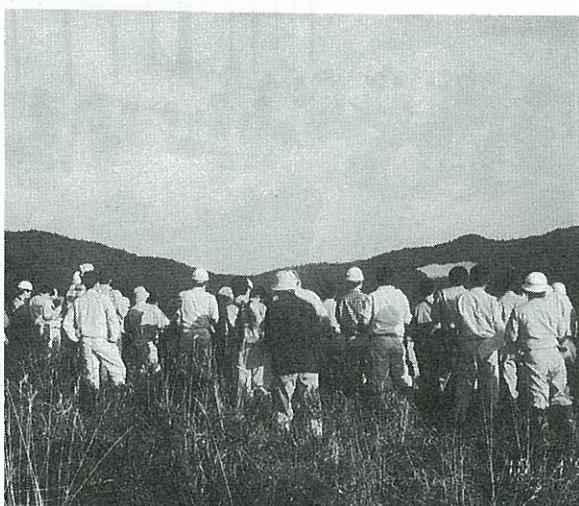
まず初めに小生が成瀬川流域の地質概要、地すべりと地質の関わり合いを、そして副支部長の宮城先生が地形概要、地すべり地形自体の変遷など、配布資料にもとづいて解説した。その内容の主なものを列記すると、この流域は成瀬川に沿って南北に延びる大規模な複向斜構造が発達し、両岸の山腹斜面を構成する基岩層が成瀬川に向かって傾斜している。このため長大な流れ盤構造を有する山腹斜面が形成され、さらに斜面を構成する基岩層も硬質泥岩・ベントナイト質凝灰岩互層および黒色硬質泥岩を主とする西小沢層で構成されており、斜面全体にわたって地すべりの発生しやすい場となっている。また流れ盤構造を有する長大な山腹斜面で、さらに同一斜面上に様々なタイプの

地すべりがみられることから、その空間的配置に着目することによって地すべりの変遷過程を推量できるといった内容であった。

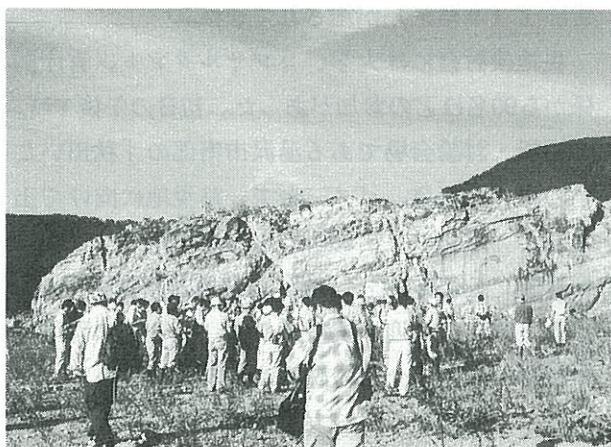
以上のような基礎知識を頭に入れた後、さっそく雄勝農林事務所の方による逆川地すべりの紹介に移った（内容は上記の通り）。その後地すべり移動岩盤が段丘レキ層に乗り上げた露頭、また滑落崖、前面の斜面状況などを観察した。一通り見て回り、逆川地すべり地を出発、次の見学場所である狼沢地すべりに向かった。途中、国道397号線沿いに広がる層理面の露出したいわゆるdipslopeを遠望し、またその斜面下部に堆積し、たまたま工事で地表に晒された移動岩盤などを観察した。
